Tour Marcel Brot Nancy

1969 Architecte : **Louis Fleck**

2002-2005 Architecte de la restauration : **les Architectes CVZ**

Affectation : **Centre d'enseignement des Soins d'Urgence, Institut de Formation des Cadres de Santé, Formation des Manipulateurs d'Electro radiologie Médicale**

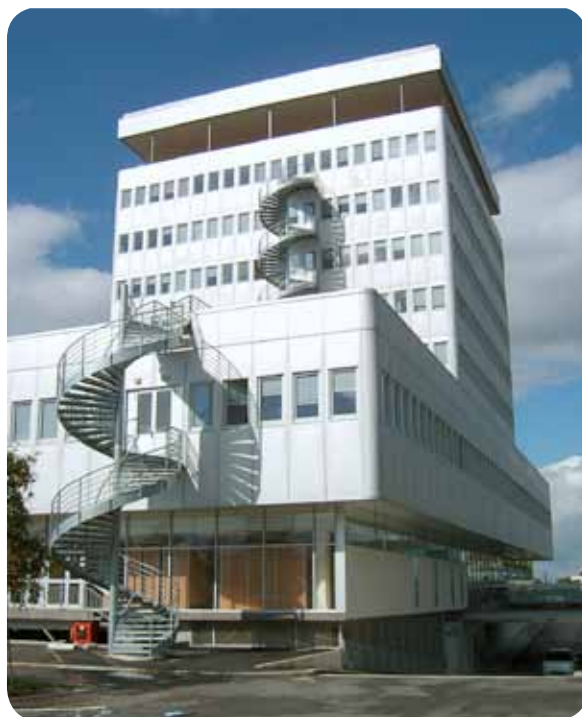
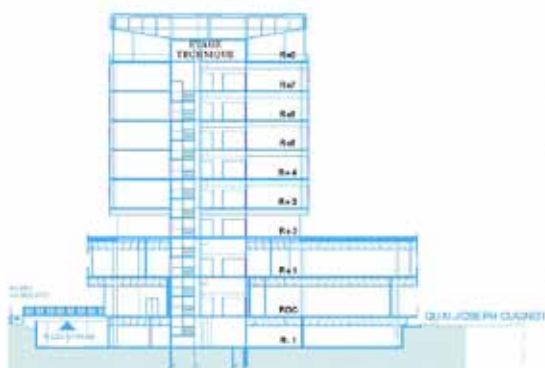
Façades qui ont reçu un traitement destiné à ralentir le phénomène d'oxydation et escaliers et escaliers de secours hélicoïdaux
Coupe technique dans l'immeuble.

Les façades ont été conservées, isolées par l'intérieur et traitées contre l'oxydation du support en aluminium. Elles ont retrouvé leur teinte d'origine.

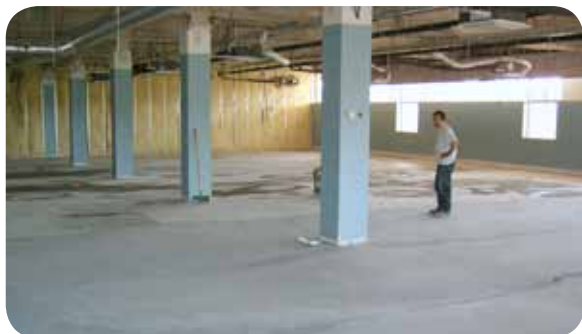
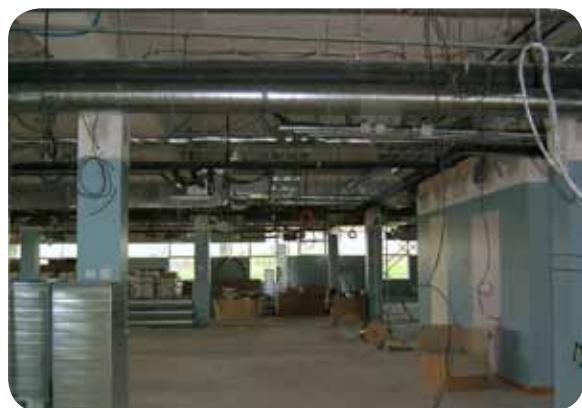
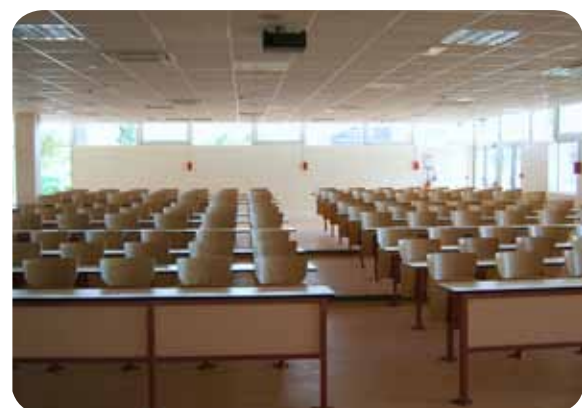
Installation de la ventilation et de gaines techniques après désamiantage; salle de classe; vue de l'étage vitré, premier niveau de la tour de huit étages.

Du fait de la création des salles de cours aux étages, avec des cloisons aux qualités acoustiques, il a fallu installer un encombrant réseau pour le renouvellement d'air. Dans la mesure du possible, il a été installé dans la configuration existante. Les câbles et autres conduites sanitaires passent dans les faux-plafonds. Une installation frigorifique créée au sous-sol assure une température ambiante stable dans l'immeuble quelle que soit la saison.
