Tour Marcel Brot Nancy

1969 Architecte : **Louis Fleck**

2002-2005 Architecte de la restauration : **les Architectes CVZ**

Affectation : **Centre d'enseignement des Soins d'Urgence, Institut de Formation des Cadres de Santé, Formation des Manipulateurs d'Electro radiologie Médicale**

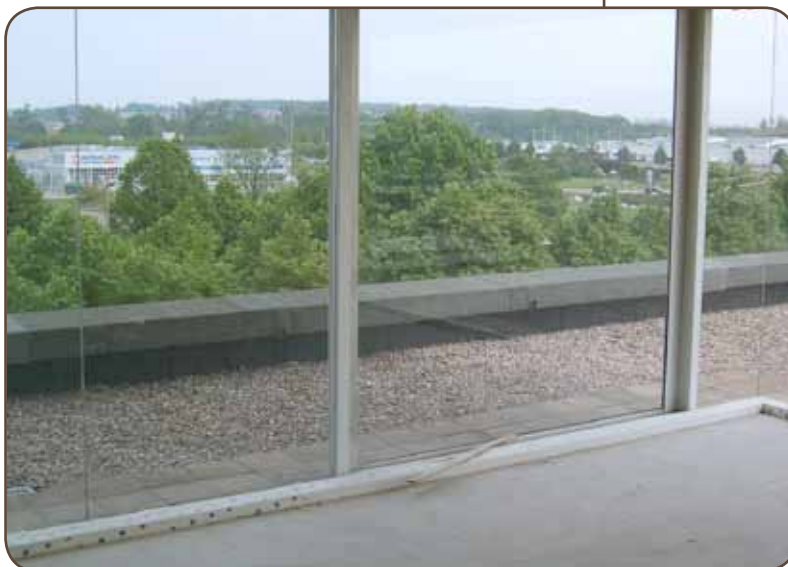
Installation de la ventilation et de gaines techniques après désamiantage; salle de classe; vue de l'étage vitré, premier niveau de la tour de huit étages.
